**BUREAU SANTE ET SECURITE AU TRAVAIL
Immeuble ATRIUM 5, place des Vins de France 75573 PARIS Cedex 12
INSPECTION SANTÉ ET SÉCURITÉ AU TRAVAIL**

RAPPORT N°396-13/2019

<p align="center">SERVICE</p>	
<p align="center">DDFIP Cité administrative-Bâtiment B. 3, rue Fleishhauer 68000 COLMAR Tél : 03/89/24/80/32 Télécopie :</p>	
<p align="center">Visite du 25 avril 2019 Visites antérieures: 1995 et 2010</p>	
<p align="center">FICHE DESCRIPTIVE</p>	
<p><u>Gestionnaire du site</u> : M. Gilles LALLEMAND. <u>Personnes participant à la visite</u>: Mme Olivia BUCHON (assistante de prévention) et Bruno WACKER (régisseur). <u>Effectif</u> : environ 100 agents (25 actuellement compte tenu des travaux en cours). <u>Nombre de bâtiments</u> : un. <u>Nombre de niveaux</u> : six (sous-sol, rez-de-chaussée, 3 étages et combles).</p>

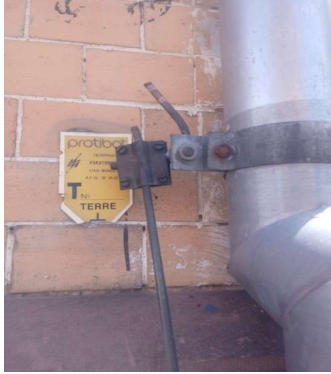
Constatation déjà formulée	CONSTATATIONS	RECOMMANDATIONS	Particulièrement signalé	Références	Suites données par l'administration
	<p>-Incertitude sur le nombre d'agents formés au maniement des extincteurs.</p> <p>-Le rapport de vérification périodique des installations de protection contre la foudre a été effectué par le bureau VERITAS en date du 29/01/2017 et fait état de non conformités.</p> <p>-Présence d'une descente de paratonnerre non raccordé au</p>	<p>-S'assurer de la formation d'un nombre suffisant d'agents au maniement des extincteurs à répartir par niveau.</p> <p>-Il est précisé que le SSIAP 3 du PC de sécurité organise régulièrement une formation de sensibilisation aux questions de sécurité incendie (cf note Préfecture du 17/07/2017) qu'il est conseillé de suivre.</p> <p>-S'assurer de la réalisation des prescriptions des experts.</p> <p>-Faire enlever totalement la descente non raccordée qui n'a aucune utilité.</p>		<p>Art R 4227-28 et s. du Code du travail.</p> <p>Art R 4227-28 et s. du Code du travail.</p> <p>Conseil</p> <p>Conseil.</p>	<p>- 3 sessions de formations « manipulations extincteurs ont eu lieu en 2019 avec aucune personne du bâtiment B malgré les diverses relances et des formations spécifiques incendie à destination des occupants des cités par F .Mürschel</p> <p>- les sessions 2020 n'ont pu être tenues en période de confinement et n'ont pu être assurées ensuite par le formateur en 2020</p> <p>Le suivi de la mise en œuvre des recommandations du contenu des rapports de vérification est rappelée le 6/11/20 au responsable de la gestion des cités et à son régisseur</p> <p>Le suivi de la mise en œuvre des recommandations du contenu des rapports de</p>

<p>paratonnerre (deux descentes sont en place ailleurs).</p>

<p>vérification est rappelée le 6/11/20 au responsable de la gestion des cités et à son régisseur</p>
--	--	--	--	---

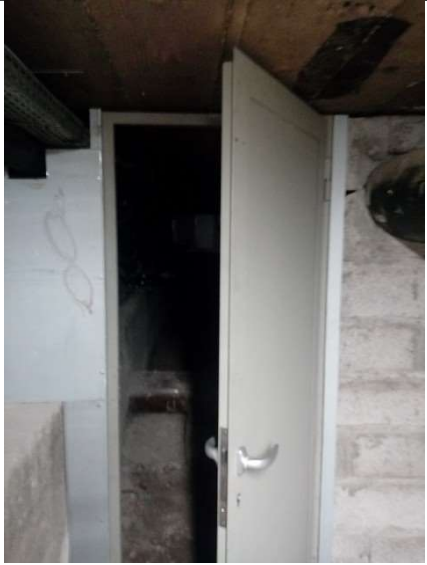
Constatation déjà formulée	CONSTATATIONS	RECOMMANDATIONS	Particulièrement signalé	Références	Suites données par l'administration
	<p>-Présence d'orifices non fermés à proximité immédiate des portes coupe-feu du sous-sol.</p>	<p>-Obturer les orifices pour permettre aux portes coupe-feu de remplir le rôle de limiter la propagation du feu et des fumées.</p>		<p>Art R 4216-27 du Code du travail.</p>	<p>Orifices obturés par injection de mousse ignifugée après confirmation du régisseur</p>

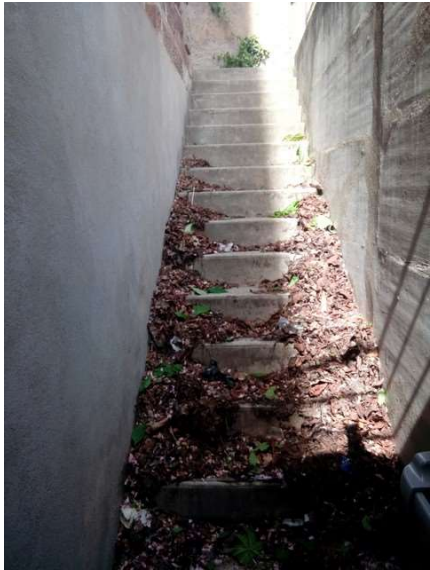
<p>-Présence d'une quantité importante de feuilles mortes dans l'escalier de secours au sous-sol (photo ci-dessus).</p> <p>-Absence de main courante dans l'escalier de secours du sous-sol (photo ci-dessus).</p>	<p>des essais et visites périodiques du matériel et des exercices au cours desquels le personnel apprend à reconnaître les caractéristiques du signal sonore d'alarme générale, à se servir des moyens de premier secours et à exécuter les diverses manœuvres nécessaires (dont les exercices d'évacuation) doivent être organisés.</p> <p>-Ces exercices et essais périodiques doivent avoir lieu au moins tous les six mois.</p> <p>-En profiter pour expliquer les consignes de sécurité ainsi que le schéma d'évacuation.</p> <p>-Continuer à faire un compte-rendu et une analyse critique des exercices et restituer le bilan à l'ensemble des agents.</p> <p>-A nettoyer régulièrement.</p> <p>-A mettre en place.</p>		<p>Conseil.</p> <p>Art 4227-10 du Code du travail.</p>	<p>Fait en février / mars par AST – Régisseur averti en 2020 de maintenir cet état</p> <p>Les escaliers sont nettoyés régulièrement mais forment un vortex qui accumule tout ce qui vole (papiers, feuilles mortes etc...)</p> <p>Non exécuté et la main courante ne sera pas mis en place selon instructions de Mr KELLER des services MRPIE de Strasbourg</p>

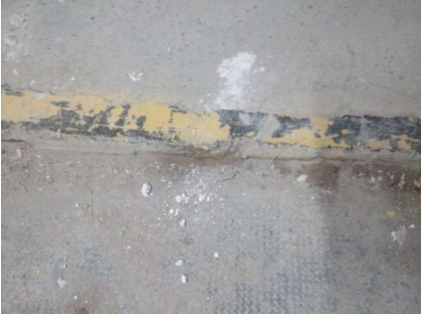
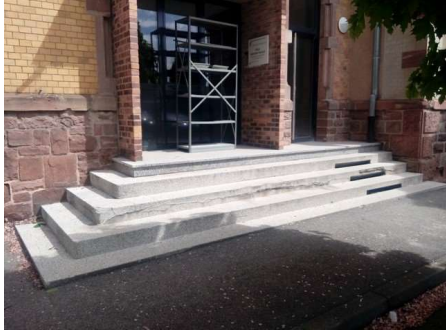
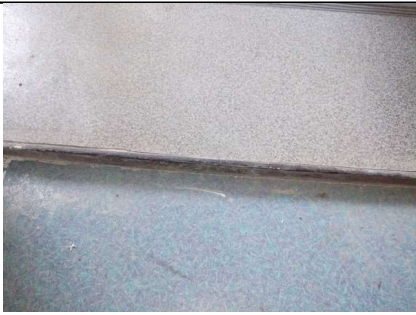
Constatation déjà formulée	CONSTATATIONS	RECOMMANDATIONS	Particulièrement signalé	Références	Suites données par l'administration
	<p>-Présence d'un seuil dans le couloir du sous-sol dont la peinture et passée.</p>

<p>-Absence de main(s) courante(s) dans l'escalier d'accès au bâtiment (photos ci-dessus à droite).</p> <p>-Présence d'un seuil dans le couloir du R+2.</p> <p>-Présence d'un seuil de 3/4 cm à l'entrée des combles (photo colonne de droite).</p>	<p>-Remettre en peinture la bande normalisée jaune et noir.</p>

<p>-L'article R 4227-10 du code du travail précise que les escaliers d'une largeur au moins égale à 1,5 mètre sont munis d'une main-courante de chaque côté. Par ailleurs l'article CO55 du règlement du 25 juin 1980 précise que si la largeur des escaliers dépasse 4 unités de passage (3,60 m), ils devront être recoupés par une ou des mains courantes intermédiaires séparant des nombres entiers d'unités de passage, sans pouvoir être supérieurs à quatre.</p> <p>-Mettre en place un seuil en pente en bois ou « seuil multi-niveaux » pour assurer une jonction en pente entre les deux niveaux.</p>		<p>Art R 4214-3 du Code du travail.</p> <p>Art 4227-10 du code du travail et CO55 du règlement du 25 juin 1980</p> <p>Art R 4214-3 du Code du travail.</p>	<p>Intervention des AST les 25 et 26/02/20</p> <p>Plan de rénovation cités : pas de gros travaux</p> <p>Intervention des AST les 25 et 26/02/20</p> <p>Intervention des AST les 25 et 26/02/20</p>

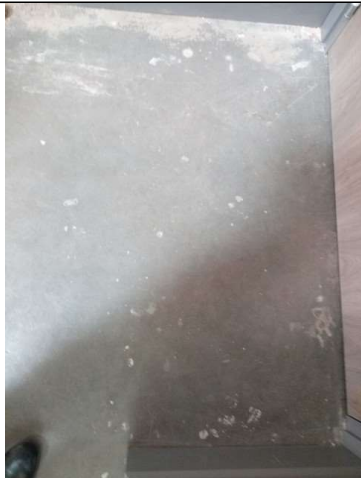
Constatation déjà formulée	CONSTATATIONS	RECOMMANDATIONS	Particulièrement signalé	Références	Suites données par l'administration
	<p>-Nombreuses traces de peinture sur un sol tâché au niveau du palier du R+3 (photo ci-dessous).</p>	<p>-A faire nettoyer par les prestataires qui ont effectués les travaux de peinture.</p>		<p>Conseil.</p>	<p>Nettoyage fait dans en février 2020 dans le cadre de la levée des réserves pas l'entreprise</p>

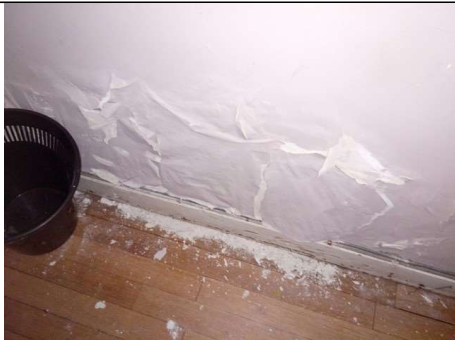
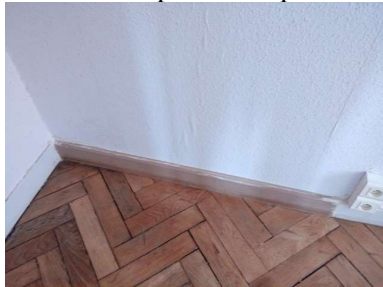
<p>-Quelques plinthes non peintes (photo de droite). -Mur dégradé à proximité de la BCR (photo du centre).</p>

<p>-A faire. -A rafraîchir.</p>		<p>Conseil. Conseil.</p>	<p>Nettoyage fait dans en février 2020 dans le cadre de la levée des réserves pas l'entreprise Nettoyage fait dans en février 2020 dans le cadre de la levée des réserves pas l'entreprise</p>

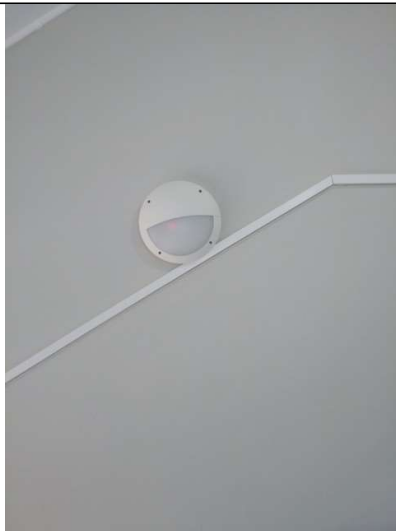
Constatation déjà formulée	CONSTATATIONS	RECOMMANDATIONS	Particulièrement signalé	Références	Suites données par l'administration
	-Un des luminaires non fixé à l'horizontale dans la cage d'escalier au niveau du 3 ^{ème} étage.	-A rectifier.		Conseil.	Intervention des AST les 25 et 26/02/20

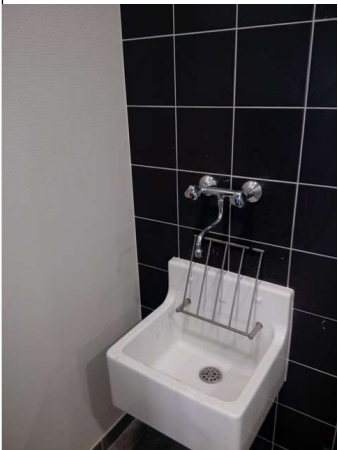
Constatation déjà formulée	CONSTATATIONS	RECOMMANDATIONS	Particulièrement signalé	Références	Suites données par l'administration
	<p>-Mise en place de toilettes PMR (dans l'aile est) avec une alternance hommes et femmes par niveau.</p> <p>-Par suite absence d'urinoirs au rez-de-chaussée et au R+2.</p> <p>Absence de pictogramme sur les portes des toilettes.</p> <p>-Absence de carrelage à côté du bac utilisé par l'agent en charge du ménage.</p>

<p>-Mettre en place des urinoirs au rez-de-chaussée et au R+2 dans les toilettes hommes non rénovées (côté ouest).</p> <p>-Mettre un pictogramme sur les portes des toilettes.</p> <p>-Etudier la possibilité d'effectuer un prolongement de carrelage sur une largeur d'un mètre du mur non carrelé.</p>	X	<p>Art R 4228-10 et s. du code du travail.</p> <p>Art R 4228-1 et s. du code du travail.</p> <p>Conseil</p>	<p>La réhabilitation des sanitaires menées par le SAFI ne prévoyait pas de mise en place d'urinoirs</p> <p>Intervention des AST les 25 et 26/02/20 suite à commande</p> <p>La réhabilitation des sanitaires menées par le SAFI ne prévoyait pas de mise en carrelage</p>
