SECURITE

Prévention des risques d'altération de la santé liés à l'amiante

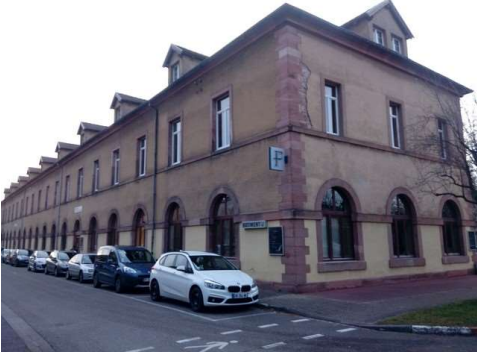
| Constatation déjà formulée | CONSTATATIONS | RECOMMANDATIONS | Particulièrement signalé | Références | Suites données par l'administration |
|---|---|--|---|---|---|
| | <p><b>-Présentation de la fiche récapitulative du dossier technique amiante (DTA) et d'un rapport de repérage du bureau SOCOTEC du 20/10/2005 qui ne mentionne pas de présence d'amiante.</b></p> <p><b>-Repérage insuffisant par rapport aux textes actuels qui prévoient un repérage sur les matériaux de la liste « B » (décret de 2011).</b></p> | <p><b>-Etendre le repérage aux matériaux de la liste B avant le 1<sup>er</sup> février 2021.</b></p> | <p><b>X</b></p> | <p>Articles R.1334-14 et suivants du code de la santé publique</p> <p>Arrêté du 22 août 2002 relatif aux consignes de sécurité du dossier technique Amiante</p> <p>Décret n° 2011-629 du 3 juin 2011.</p> <p><b>Arrêté du 21 décembre 2012.</b></p> | <p><b>Le repérage des matériaux de la liste B sera pris en compte au 1/02/21 – attention appelée du gestionnaire de la cité et du régisseur</b></p> |

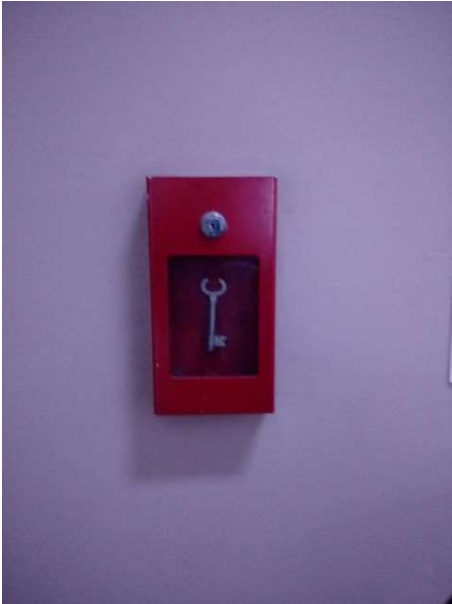
| Constatation déjà formulée | CONSTATATIONS | RECOMMANDATIONS | Particulièrement signalé | Références | Suites données par l'administration |
|---|---|---|---|---|--|
| | <p>-Utilité non connue de la présence d'une clé sous verre dormant au niveau du palier du R+2.</p> | <p>-Se renseigner (PC de sécurité,...) de l'utilité de cette clé.</p> | | <p>Conseil</p> | <p>Le régisseur de la cité indique que la clé qui est accrochée dans le boîtier n'a plus d'utilité. Il s'agit de l'ancienne clé donnant accès au grenier. La serrure de cette porte ayant été changée, cette clé n'a plus d'utilité. Cette clé a été retirée. Les 2 clés donnant accès au grenier se trouvent pour l'une à l'accueil de SDIF et pour l'autre au poste de sécurité.</p> |

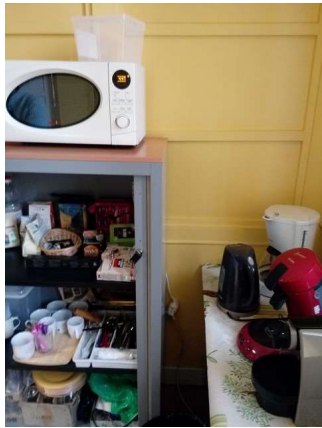
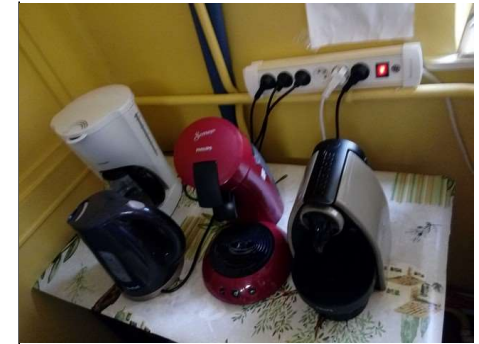
| Constatation déjà formulée | CONSTATATIONS | RECOMMANDATIONS | Particulièrement signalé | Références | Suites données par l'administration |
|---|--|--|---|---|---|
| | <p>-Le dernier rapport de vérification périodique des installations électriques a été effectué par le bureau VERITAS en date du 13/11/2017 et fait état de non conformités.</p> <p>-Utilisation, à France Domaine, d'une multiprise d'une puissance admissible de 3600 W pour le branchement d'une bouilloire (2200W), d'un micro-onde (1200W) et de deux cafetières (1200W + 1500 W) et d'une cafetière (900 W) soit au total 7000 W.</p> | <p>-S'assurer de la réalisation des prescriptions des expert. Faire renouveler le contrôle de l'installation électrique dans le délai prescrit.</p> <p>-La périodicité des vérifications est fixée à 1 an. Toutefois, le délai entre deux vérifications peut être porté à 2 ans si le rapport précédent ne présente aucune observation ou si les travaux de mise en conformité ont été réalisés.</p> <p>-La multiprise (3500 W) comme la ligne (16 A qui permet une puissance d'environ 3500 W) ne permet pas de brancher des appareils qui dépassent cette puissance.</p> <p>-Veiller à l'utilisation de matériel conforme pour le branchement des appareils électriques.</p> <p><b>-Une quantité importante d'appareils électriques peut être à l'origine de surchauffe des lignes et prises</b>, due également à la multiplication des blocs multiprises branchés souvent en cascade.</p> <p>-Préférer l'utilisation des espaces de détente avec un équipement adéquat pour éviter la multiplication des cafetières au niveau individuel.</p> | | <p><b>Arrêté du 26 décembre 2011.</b></p> <p>Art R 4226-14 à R 4226-20 du code du travail.</p> <p align="center"><b>X</b></p> | <p><b>Le suivi de la mise en œuvre des recommandations du contenu des rapports de vérification est rappelée le 6/11/20 au responsable de la gestion des cités et à son régisseur</b></p> <p>Intervention des AST les 27 et 28/02/19</p> <p>Diffusion par message aux chefs de service le 15/11/19 de fiches de prévention et consignes incendie</p> |

-Rajouter des prises supplémentaires dans les bureaux et viser à utiliser une prise par récepteur.

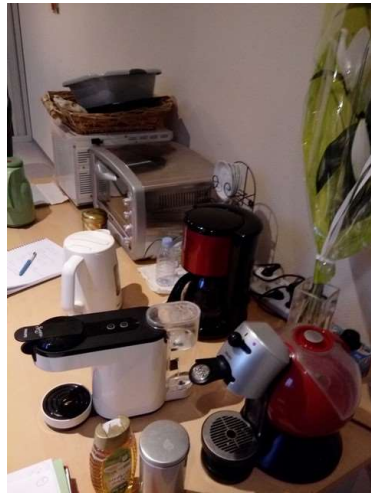
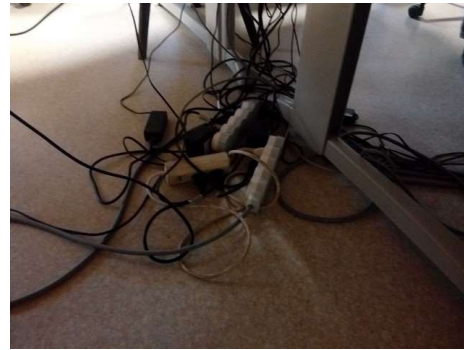
| Constatation déjà formulée | CONSTATATIONS | RECOMMANDATIONS | Particulièrement signalé | Références | Suites données par l'administration |
|---|---|---|---|---|---|
| | -Situation similaire à la Paierie, d'une multiprise d'une puissance admissible de 3600 W pour le branchement de 4 appareils électriques d'une puissance totale de 5000 W ou encore à Colmar Municipale où plusieurs équipements sont alimentés par une multiprise unique. | | <b>X</b> | <b>Arrêté du 26 décembre 2011.</b><br>Art R 4226-14 à R 4226-20 du code du travail. | Intervention des AST les 27 et 28/02/19 |

-Présence de câbles électriques au sol dans de nombreux bureaux (bureau Paierie, Colmar municipale,...).Photo du centre.

-Les placer sous des protège-câbles ou de préférence les fixer sous les plans de travail.

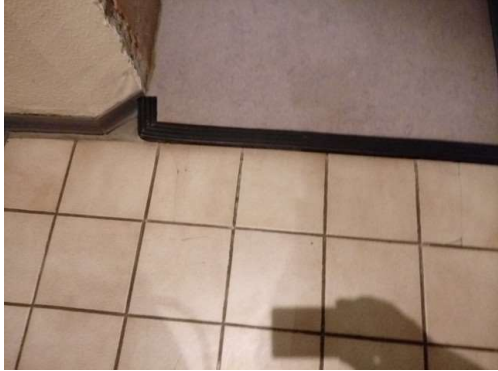
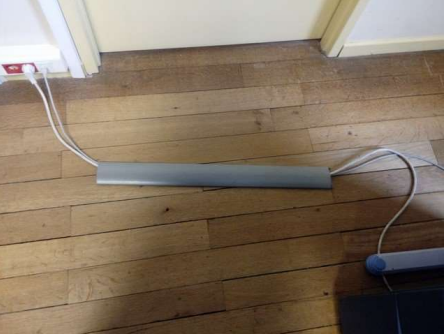
| Constatation déjà formulée | CONSTATATIONS | RECOMMANDATIONS | Particulièrement signalé | Références | Suites données par l'administration |
|---|---|---|---|---|---|
| | -Présence d'un seuil d'une hauteur de 3 à 4 cm dans le cheminement de l'entrée/sortie des agents à Colmar Amendes (photo ci-dessous). | -Mettre en place un seuil en pente. | | Art R 4214-3 du code du travail. | Intervention des AST les 27 et 28/02/19 |

| | <p>-Présence de plusieurs goulottes de sol non fixées (bureau du PTGC, Colmar Municipale,...) .Photo du centre.</p> | <p>-A fixer.</p> | | <p>Art R 4214-3 du code du travail.</p> <p>Intervention des AST les 27 et 28/02/19</p> |

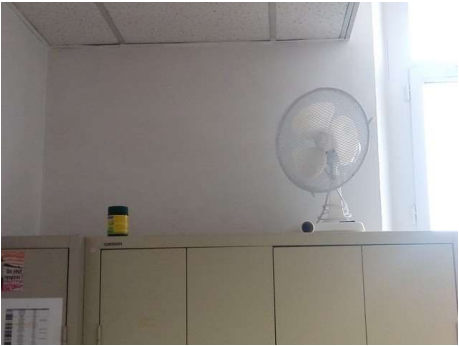
| Constatation déjà formulée | CONSTATATIONS | RECOMMANDATIONS | Particulièrement signalé | Références | Suites données par l'administration |
|---|---|---|---|---|---|
| | -Stockage d'équipements au-dessus des armoires (ventilateurs,...). Photo ci-dessous). | -Libérer le dessus des armoires et plus particulièrement les objets métalliques susceptibles de pouvoir blesser une | | Art L 4221-1 du Code du travail. | Site et bureau non spécifiés. Thématique qui sera reprise dans la |

| | | <p>personne.</p> | | <p>campagne DUERP 2020-2021 (simple mise à jour pour 2019-2020)</p> |

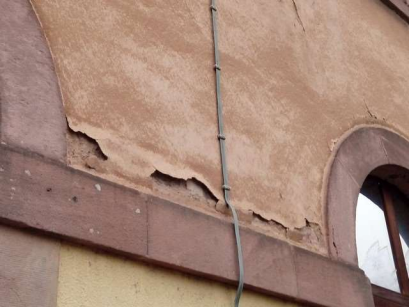
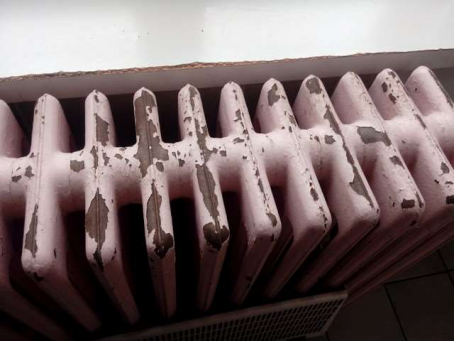
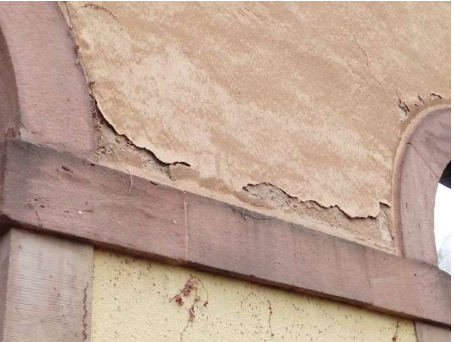
| <p>-Crépi détaché par endroit (photos ci-dessous).</p> | <p>-Peinture de plusieurs radiateurs écaillée (toilettes CDIF,...).</p> | <p>-A rafraîchir.</p> | | <p>anciens (casernes) des deux cités d'après le gestionnaire des cités. Serait due aux fortes variations de température et impact sécheresse sur le grès qui perd sa cohérence. Est uniquement un problème esthétique à traiter dans le cadre de la rénovation des cités. Plan de rénovation des cités : pas de gros travaux jusqu'au démarrage</p> <p>Conseil.</p> |

| Constatation déjà formulée | CONSTATATIONS | RECOMMANDATIONS | Particulièrement signalé | Références | Suites données par l'administration |
|---|--|---|---|---|--|
| | -Mur dégradé dans le bureau n° 8 (photo ci-dessous). | -A rafraîchir. | | Conseil. | Plan de rénovation des cités : pas de travaux de peinture jusqu'au démarrage |

| | <p>-Fenêtre d'un bureau du PELP maintenue fermée avec une pièce de bois (photo ci-dessus au centre).<br/>-Absence du taquet de fenêtre.</p> | <p>-Faire réparer par un homme de l'art.</p> | | Conseil. | Plan de rénovation des cités : pas de gros travaux jusqu'au démarrage<br>Pas de travaux car projet de déménagement de service |

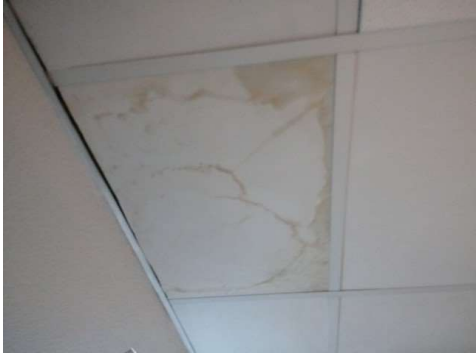
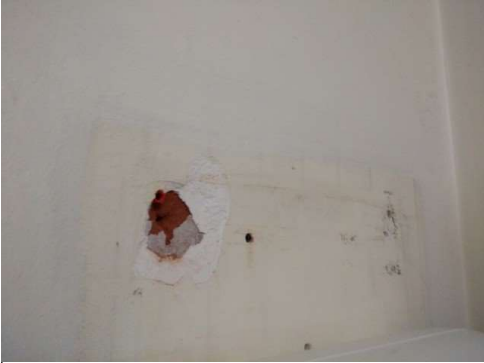
| Constatation déjà formulée | CONSTATATIONS | RECOMMANDATIONS | Particulièrement signalé | Références | Suites données par l'administration |
|---|--|---|---|---|---|
| | -Infiltration d'eau dans un bureau de France domaine du R+2. | -En chercher la cause et faire effectuer la réparation. | | Conseil. | Intervention des AST les 27 et 28/02/19 |

| | <p>-Nombreuses auréoles, liées à l'infiltration, sur les dalles au plafond (photo ci-dessous).</p> <p>-Trace de la dépose d'un équipement (trous dans le mur) au R+2 (France domaine). Photo du centre</p> | <p>-A remettre en état.</p> | | Conseil. | <p>Intervention des AST les 27 et 28/02/19</p> <p>Intervention des AST les 27 et 28/02/19</p> |

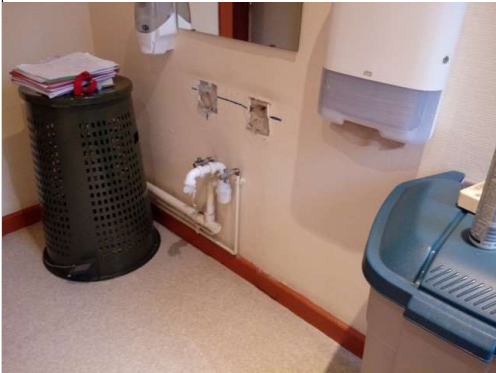
| | <p>-Absence de pictogramme sur les portes des compartiments de toilettes (CDIF, PTGC, Paierie,...).</p> <p>-Descellement et dépose du lavabo dans les toilettes dames à la Paierie (photo ci-dessous).</p> | <p>-Dans les établissements employant un personnel mixte, les cabinets d'aisance doivent être séparés pour le personnel féminin et masculin.</p> <p>-Mettre un pictogramme sur chaque porte des compartiments.</p> <p>-Faire remettre le lavabo en place par un homme de l'art.</p> | <p>Art R 4228-10 et s. du code du travail.</p> <p>Art R 4228-1 et s. du code du travail.</p> | <p>Pictogrammes mis en place au mois de mars 2020</p> <p>Le régisseur de la cité indique qu'Il est parfaitement inutile de remettre un lavabo dans le local des toilettes sachant qu'à la sortie des toilettes se trouve un vestibule équipé de 2 lavabos.</p> <p>On distingue parfaitement l'entrée des toilettes à droite sur la photo. 2 lavabos pour un seul cabinet de toilettes sont considérés comme suffisants sans qu'on y installe un troisième.</p> |

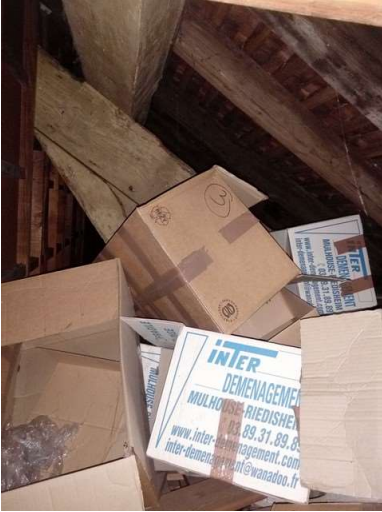
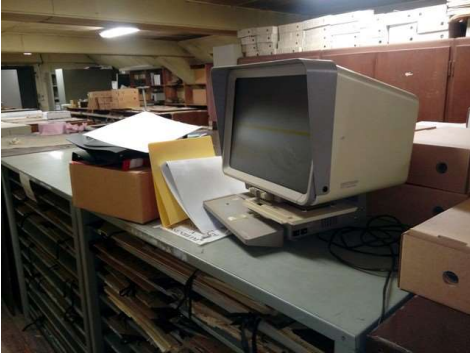
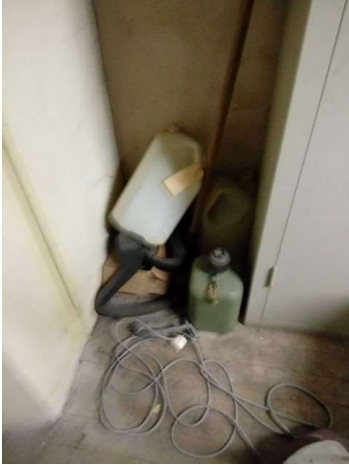
| déjà formulée | CONSTATATIONS | RECOMMANDATIONS | ment signalé | Références | Suites données par l'administration |
|---|---|--|---|---|---|
| | <p>-Absence de nettoyage régulier aux archives du R+2.<br/>-Constat d'une quantité de poussière importante.</p> <p>-Présence d'un amas de cartons en vrac (photo ci-dessous).</p> <p>-Encombrement de matériels obsolètes (photo du centre et de droite).</p> | <p>- Effectuer un nettoyage régulier de cet espace.</p> <p>-Enlever les équipements qui ne seront plus utilisés.<br/>-L'article R 4224-18 précise que les locaux de travail et leurs annexes sont exempts de tout encombrement.</p> | | <p>Art .R 4224-18 du code du travail.</p> <p>Art .R 4224-18 du code du travail.</p> | <p>Nettoyage fait fin 2019</p> <p>Nettoyage fait fin 2019</p> |

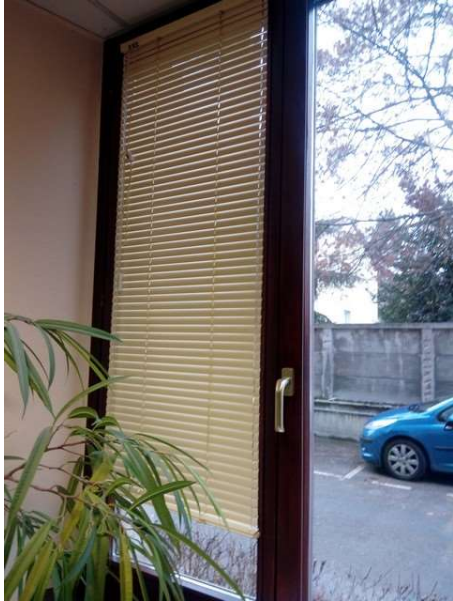
| Constatation déjà formulée | CONSTATATIONS | RECOMMANDATIONS | Particulièrement signalé | Références | Suites données par l'administration |
|---|---|---|---|--|--|
| | <p>-Stores à lamelles non fonctionnels dans le bureau n°6.</p> | <p>-A remplacer (de préférence par des stores réfléchissants pour les expositions sud).</p> | | <p>Art R 4223-1 et s. du Code du travail</p> | <p>Intervention des AST les 27 et 28/02/19</p> |
