## 1) COMPTE-RENDU : CHSCT DU 10 OCTOBRE 2013

## II VISITE DE SITE ESI TOULOUSE du 15/10/2013

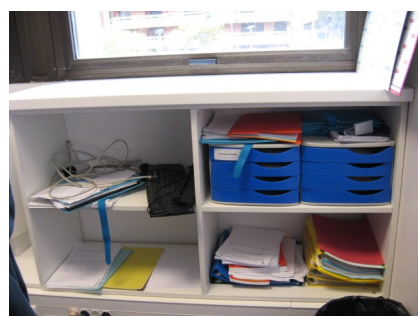
Pour une question de sécurité une fenêtre sur deux a été condamnée (celles au dessus des convecteurs). Des éléments menuisés ont été installés pour éviter aux agents de sauter par la fenêtre. Une partie de ces éléments est équipés d'étagères, d'autres pas. Ce sujet a été évoqué dans les RHS.

L'absence d'un frein à la fenêtre du milieu (bureau 127).

Un impact important sur la fenêtre du bureau 112.

En intervention rapide, il est nécessaire d'équiper la fenêtre basculante d'un nouveau frein, et de remplacer la vitre de celle qui est impactée et trouée.

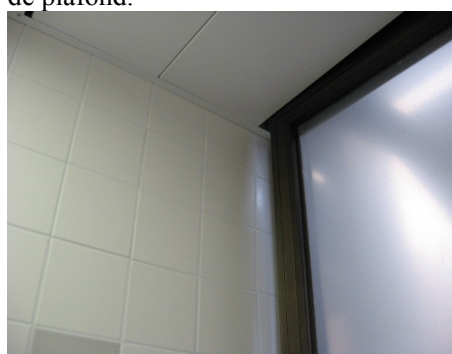
Nous constatons dans les toilettes que les fenêtres ne sont pas condamnées. Elles sont simplement bloquées par le fait que le faux plafond empêche l'ouverture totale. Il est donc dans ce cas possible d'ouvrir totalement en enlevant quelques dalles de plafond.

Sur le même principe, noter les malfaçons concernant les faux plafonds qui bloquent certaines fenêtres ( toilettes , bureaux ...) empêchant les basculements et n'autorisant plus le nettoyage. Faire remonter ces constatations à la DRFIP31 pour prise en compte.

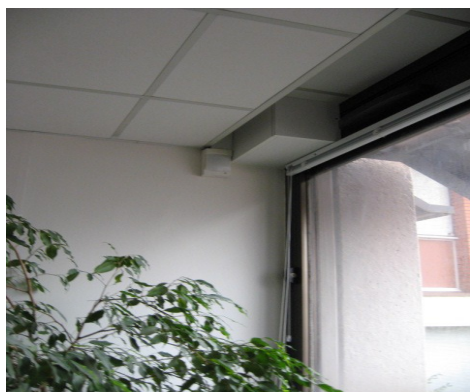
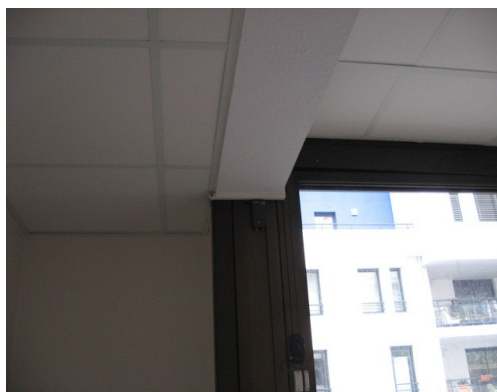
Des condamnations de fenêtres plutôt surprenantes :

Il est nécessaire de recenser les aménagements menuisés incomplets (talanquères « anti suicide ») ainsi que les stores bloqués afin de faire remonter l'information à DRFIP 31 pour prise en compte et intervention.

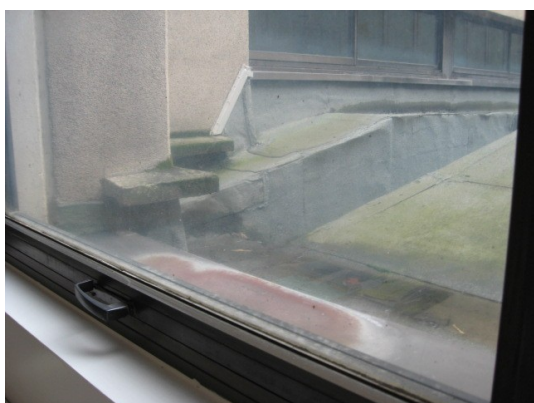
La présence de moustiques a été constatée en raison d'eau stagnante dans rigoles de la terrasse de la cour intérieure (bureau 127).

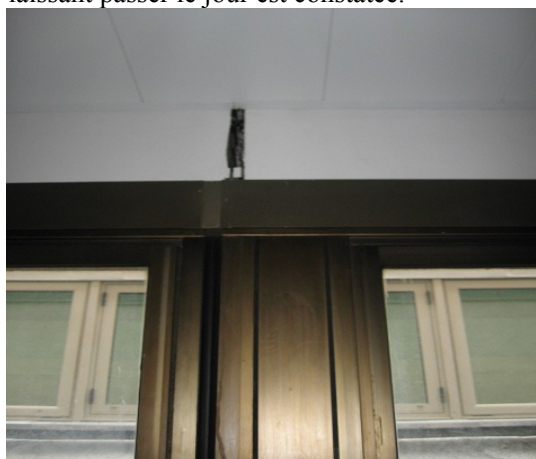
Dans la partie rénovée (ancien secteur éditique) une large fissure laissant passer le jour est constatée.

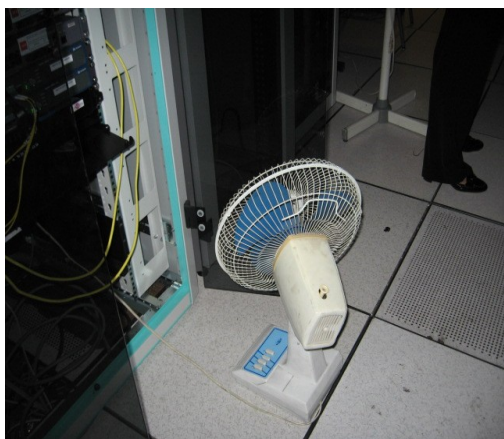
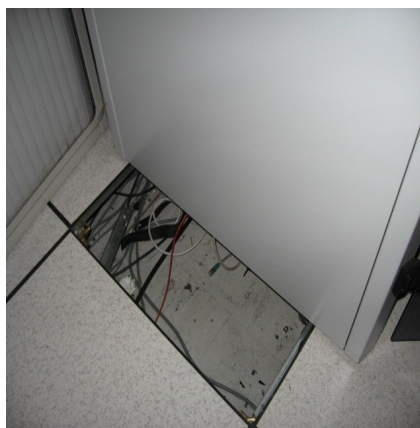
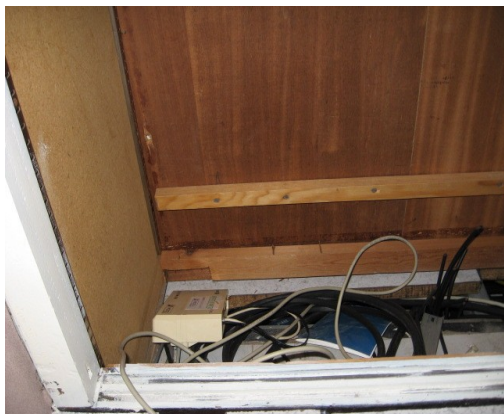
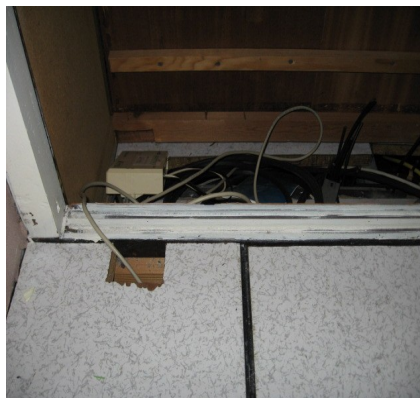
Lorsque nous rentrons nous constatons que ce local est très poussiéreux et très encombré, l'accès au matériel est peu aisé.

Certaines dalles du plancher sont pourvues de trous d'aération, les dalles amiantées sont sous le plancher qui ne représente pas une protection maximale.

D'autre part, nous constatons que l'accumulation d'appareils électriques génère une augmentation de la température dans le local. Le climatiseur de bureau ne suffit plus à tempérer la pièce.

Pour éviter tout problème la DRFIP a rajouté des ventilateurs qui sont posés à même le sol au milieu du passage. Ces appareils fonctionnent en permanence, ils brassent de l'air mais aussi la poussière accumulée au fil du temps sans toutefois être très efficaces.

Il existe bien dans ce local des problèmes d'hygiène, de sécurité électrique, de surchauffe qui se rajoutent au sujet amiante.

Concernant le local LTI, ne pourrait-on pas envisager de surélever les serveurs durant la durée des travaux afin de désamianter toute la surface.
