CHS-CTI DE PARIS:
QUESTIONS DIVERSES FO FINANCES (Chsct Paris) n° 19

Objet : [Saint-Sulpice](#) (accueil, petites améliorations et, pour l'aspect phonique, proposition de saisine de la cellule ergonomique).

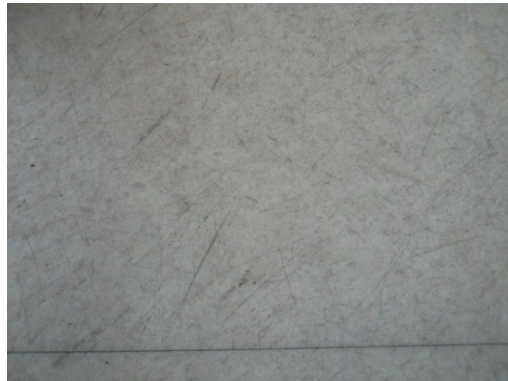
Le linoleum (par ailleurs légèrement sali) de l'espace guichet est glissant, de sorte que les agents ont déjà glissé en arrière avec leur siège à roulettes. En tombant en arrière, un agent est tombé s'est tapé la tête. Les pompiers sont venus.

Les agents souhaitent le changement du linoleum par un support moins lisse (ou la pose sur ce support) d'une moquette, ou une autre solution

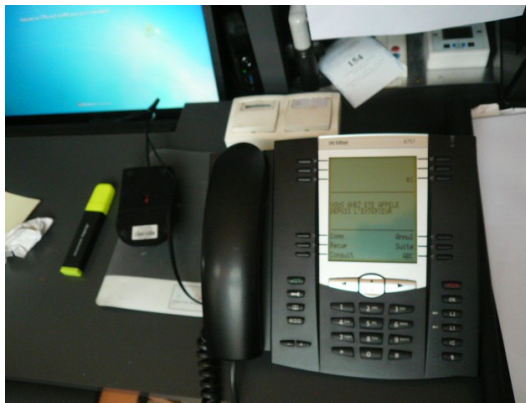
Le plan de travail n'a que 28, à 37 cm de profondeur dans le meilleur des cas, et avec l'étroitesse des bureaux, les objets placés sur le bureau tendent à chuter, même le téléphone. Cette situation ne paraît pas idéale pour le soutien de l'avant-bras et la prévention des troubles musculo-squelettiques.

Les agents souhaitent l'approfondissement de l'étroit plan de travail du guichet (sur toute sa longueur), ce qui conservera assez de recul à l'arrière des sièges.

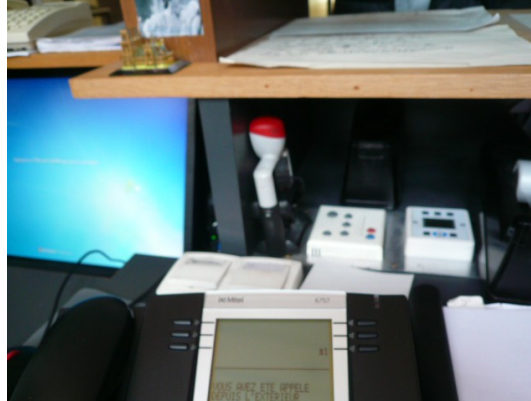
Pourtant, sous l'épaisse vitre du guichet, il y a un large plateau en bois de 39 cm de profondeur (planche de couleur claire, ci-dessous) qui rend un peu moins facile d'accéder aux objets placés au fond de la partie centrale du guichet. De plus, bizarrement, l'écran d'ordinateur de gauche n'est pas placé en contrebas de l'étroit plan de travail, contrairement au gauche.

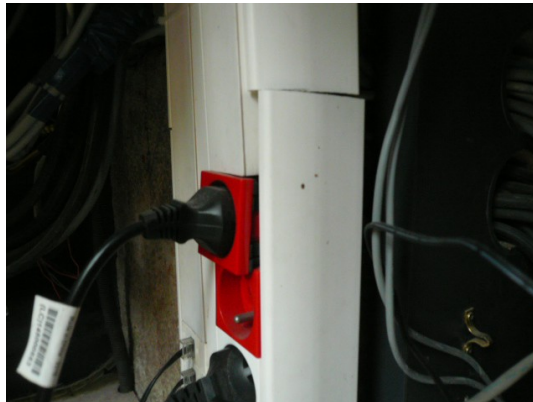
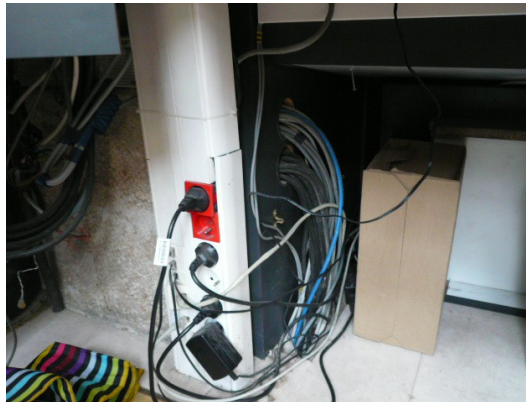
Les fils sous les bureaux du guichet d'accueil ne sont pas attachés. De plus, sur la gauche, le bloc prises se défait. Il faudrait une goulotte. (515-517).

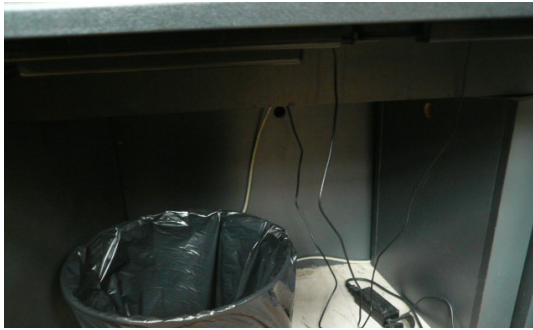
Sous le bureau à droite également, les fils devraient être attachés.
