**BUREAU SANTE ET SECURITE AU TRAVAIL
Immeuble ATRIUM 5, place des Vins de France 75573 PARIS Cedex 12
INSPECTION SANTÉ ET SÉCURITÉ AU TRAVAIL**

RAPPORT N°396-13/2019

<p align="center">SERVICE</p>	
<p align="center">DDFIP Cité administrative-Bâtiment B. 3, rue Fleishhauer 68000 COLMAR Tél : 03/89/24/80/32 Télécopie :</p>	
<p align="center">Visite du 25 avril 2019 Visites antérieures: 1995 et 2010</p>	
<p align="center">FICHE DESCRIPTIVE</p>	
<p><u>Gestionnaire du site</u> : M. Gilles LALLEMAND. <u>Personnes participant à la visite</u>: Mme Olivia BUCHON (assistante de prévention) et Bruno WACKER (régisseur). <u>Effectif</u> : environ 100 agents (25 actuellement compte tenu des travaux en cours). <u>Nombre de bâtiments</u> : un. <u>Nombre de niveaux</u> : six (sous-sol, rez-de-chaussée, 3 étages et combles).</p>

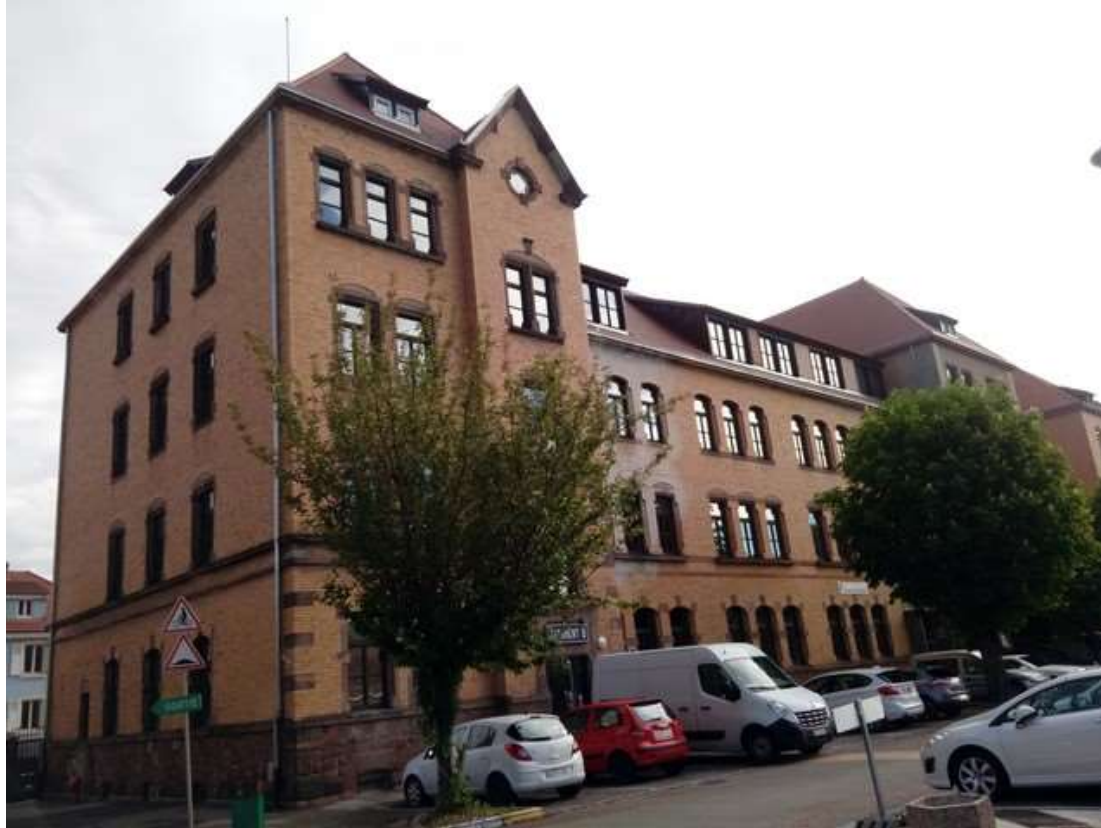
Constatation déjà formulée	CONSTATATIONS	RECOMMANDATIONS	Particulièrement signalé	Références	Suites données par l'administration
	<p>-Travaux en cours lors de ma visite qui expliquent l'<u>absence des consignes de sécurité</u>, la mauvaise disposition ou l'<u>absence des extincteurs</u>, des <u>plans d'évacuations</u>, etc...</p> <p>-Mise en place d'un espace sécurisé à chaque niveau.</p> <p>-Equipements absents le jour de la visite :</p> <p>*mallette de secours (PPMS) qui doit être à disposition dans cet espace.</p> <p>*Panneau consigne EAS.</p> <p>*signalisation extérieure et intérieure (identification des portes).</p> <p>*Localisation précise sur les plans d'évacuation affichée à chaque entrée du bâtiment.</p>	<p>-Mettre en place, à la fin des travaux (fin avril 2019), un panneau unique à chaque niveau pour regrouper l'ensemble des consignes en matière incendie, malaise, secourisme, plan d'évacuation, note sur le harcèlement, etc.</p> <p>-Le règlement de sécurité contre l'incendie prend en compte les personnes ne pouvant pas être évacuées rapidement, en particulier les PMR et personnes handicapées. Les personnes concernées doivent pouvoir se réfugier temporairement dans un espace dédié (EAS) pour être à l'abri de l'incendie en attendant l'intervention des secours, pour permettre une évacuation différée en toute sécurité.</p> <p><u>-Mettre en place les équipements absents.</u></p>	X	Art R 4227-28 et s. du Code du travail. PE 27 du règlement du 25 juin 1980	<p>Les consignes de sécurité et incendie seront revues en novembre 2020 à l'occasion à la fois de la relance des mises à jour des schémas d'évacuation, mais aussi de la campagne du « baromètre qualité des sites » avec la référente Marianne de manière à homogénéiser et rationaliser les affichages de toute nature et de commander le matériel adéquat.</p> <p>Une « campagne incendie » sera menée en novembre pour mise à jour des GF et SF, des évacuations, des EAS...</p>
